SVJ Jana Masaryka 1312 – 1315, HK

Informativní snímkování termokamerou provedené dne 22.1.2016.

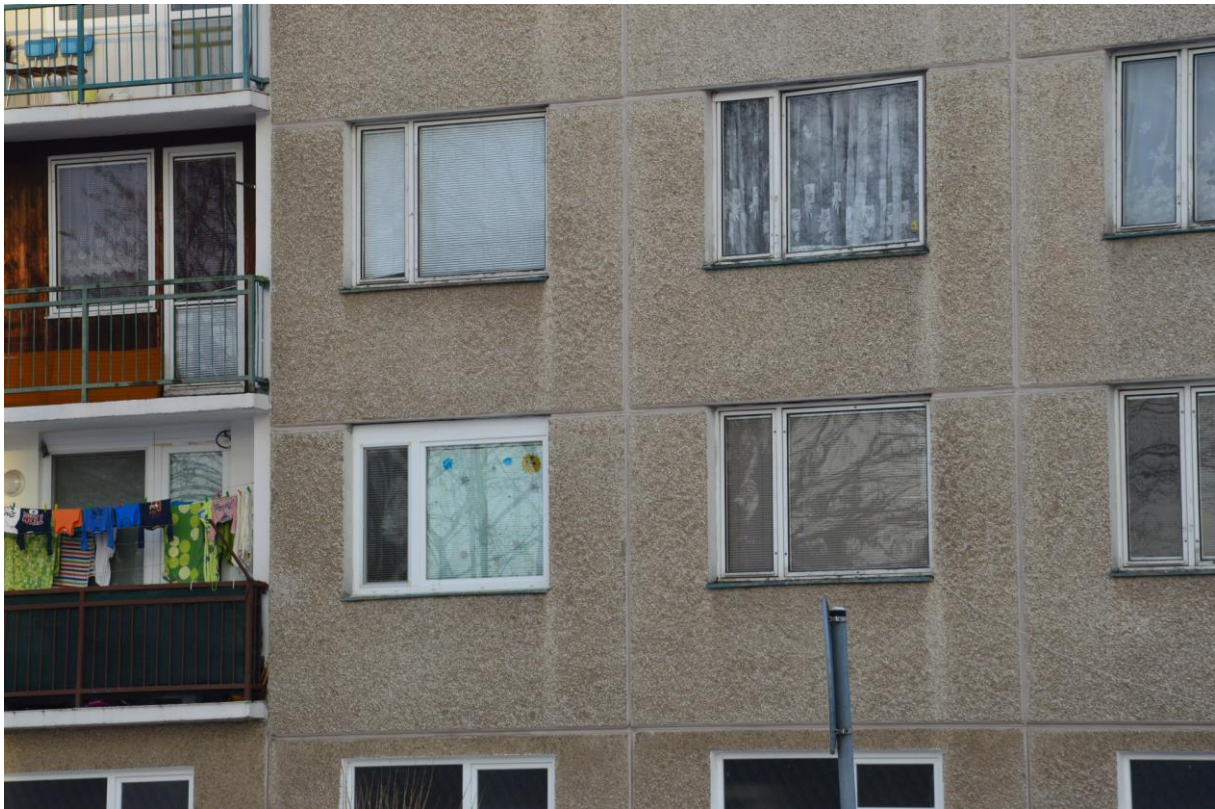
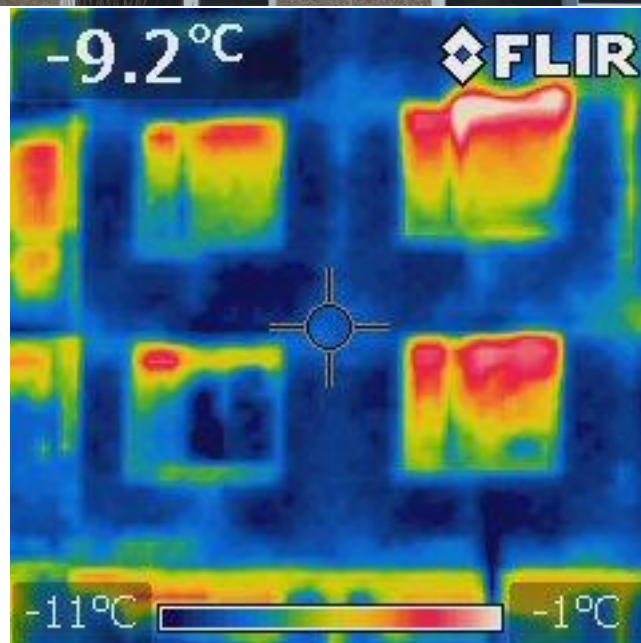
Snímek č. 8 – č.p. 1315 – zadní strana 6. – 7. NP

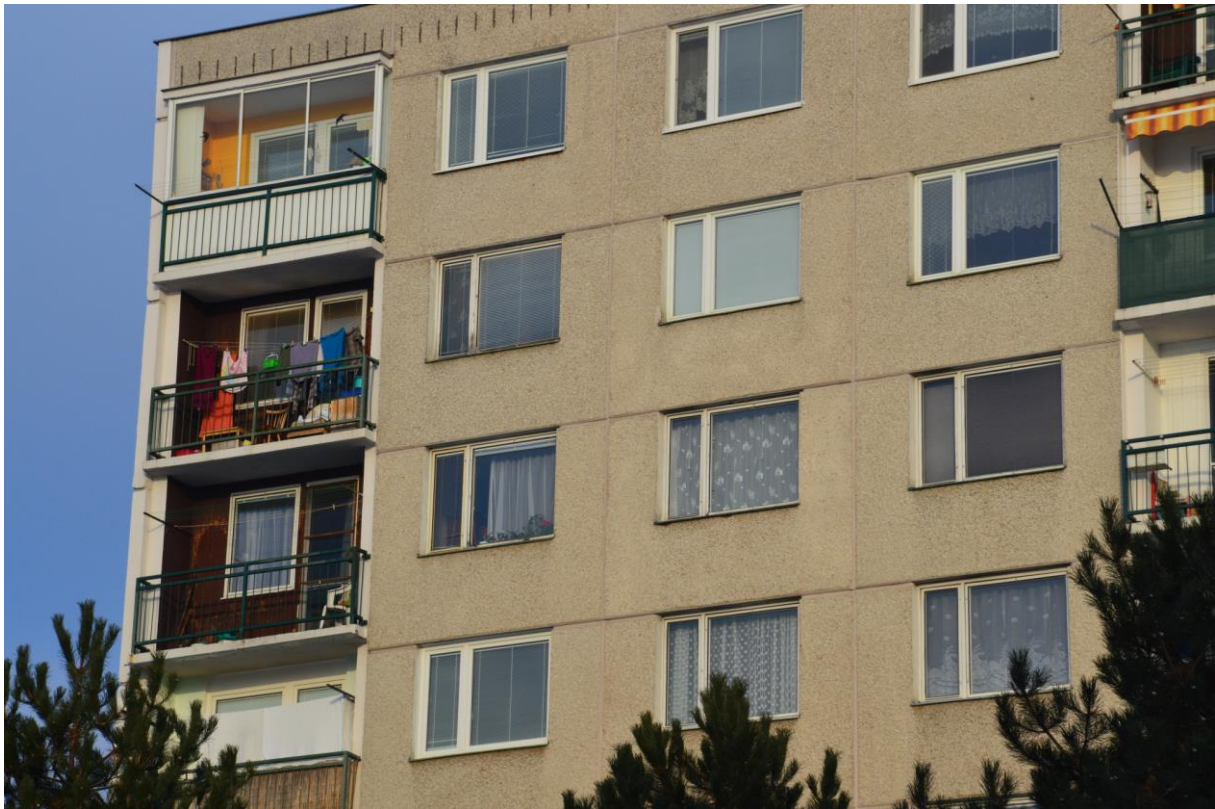
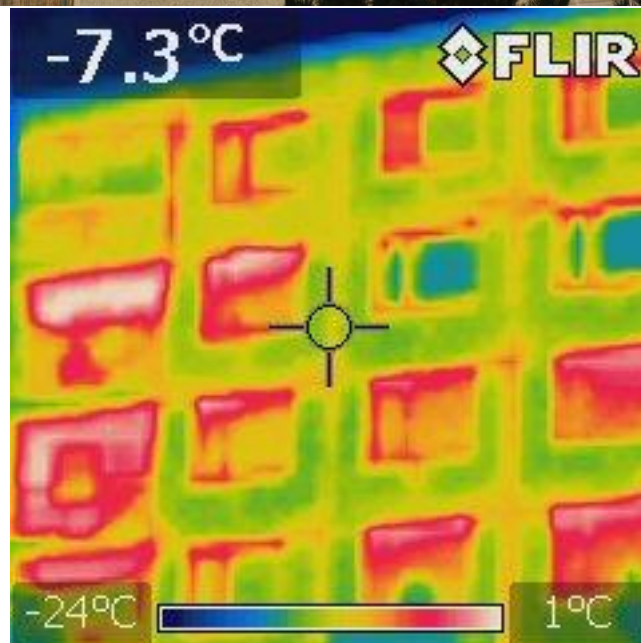
Snímek č. 9 – č.p. 1313 - 14 – zadní strana 4. – 5. NP – dilatace

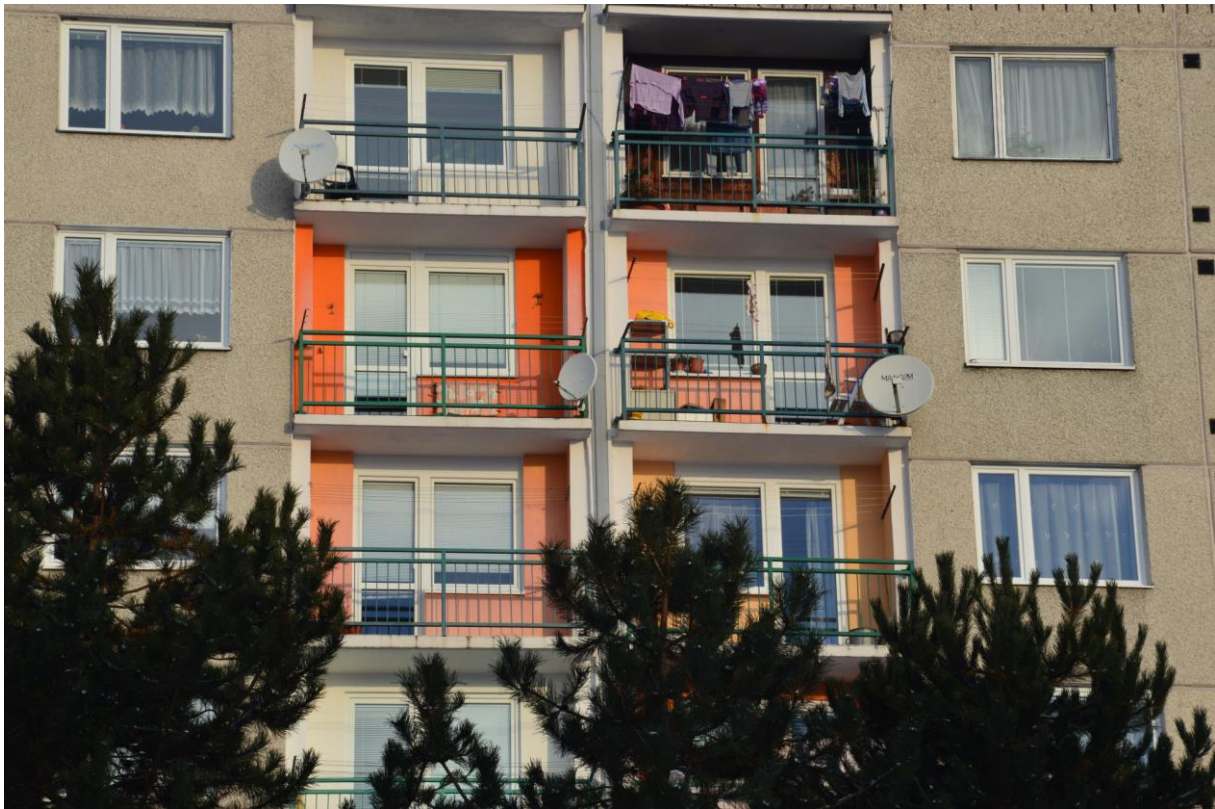
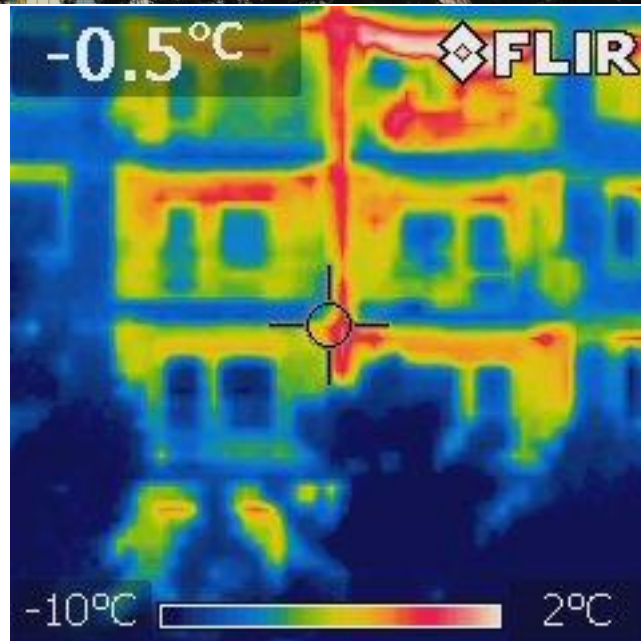
Snímek č. 10 – č.p. 1315 štítové stěna - 1. – 2. NP

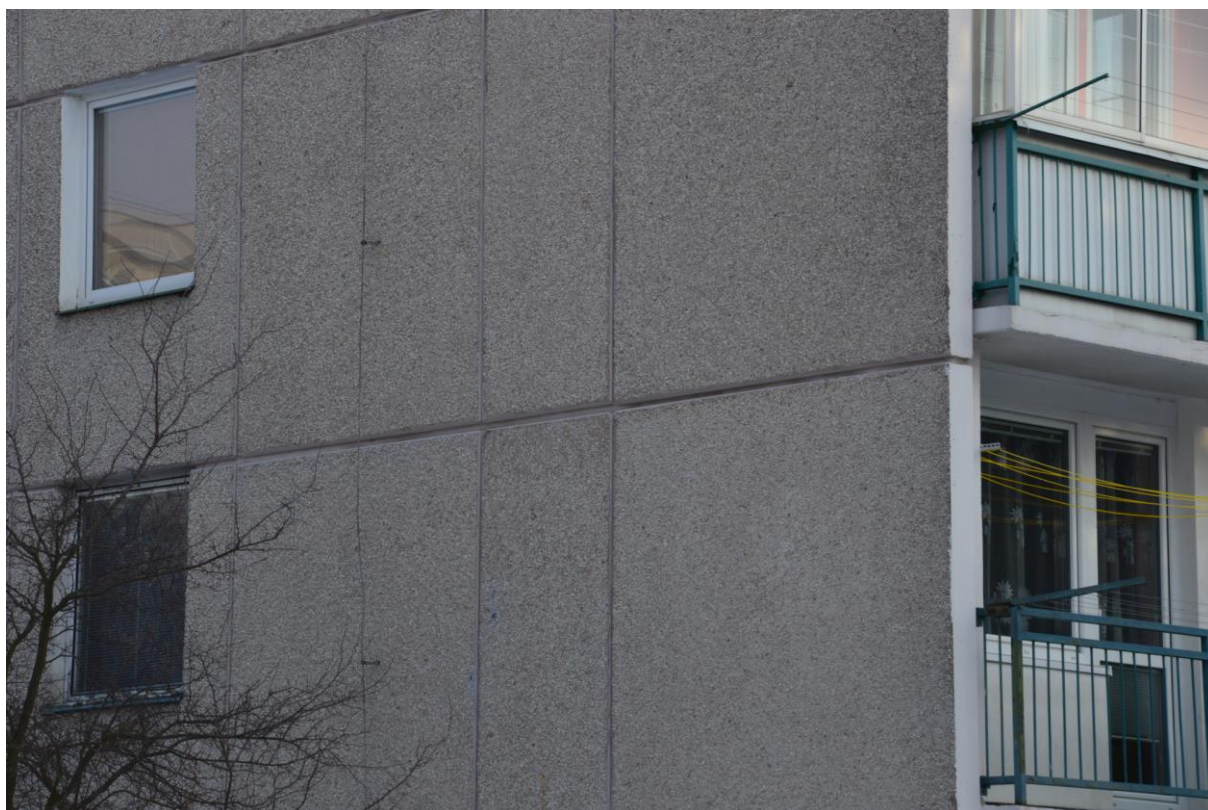
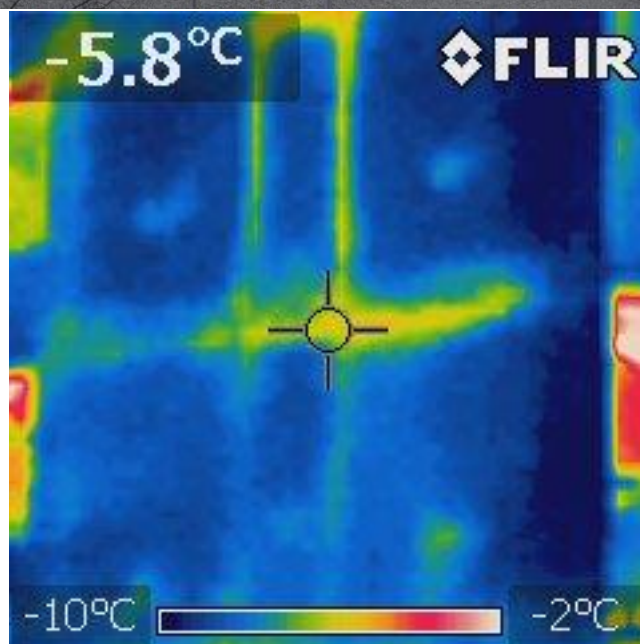
Snímek č. 11 – č.p. 1315 štítové stěna - 2. – 3. NP

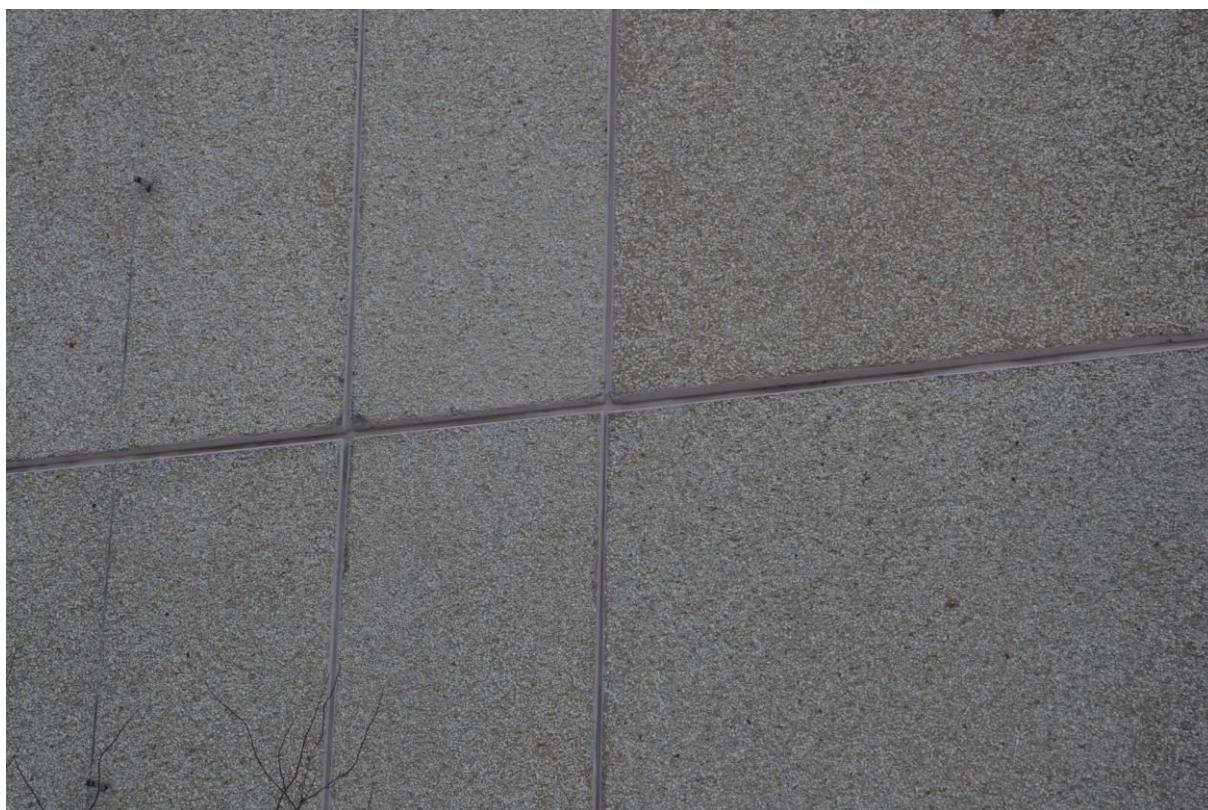
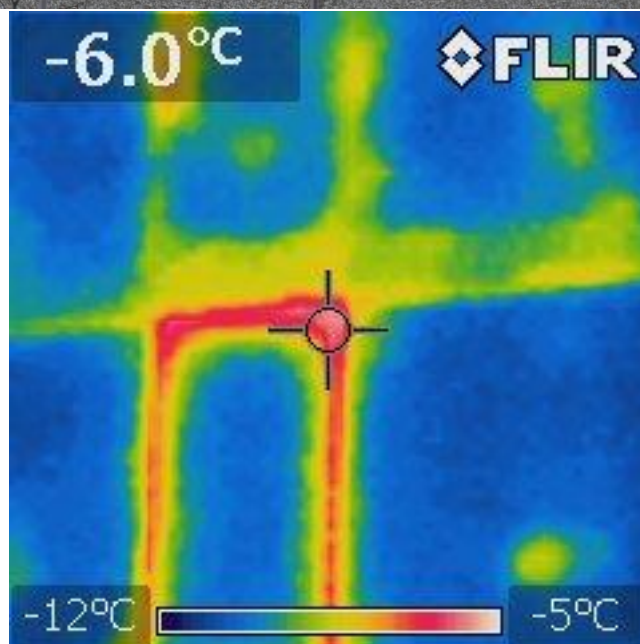
Snímek č. 12 – č.p. 1315 štítové stěna - 4. NP

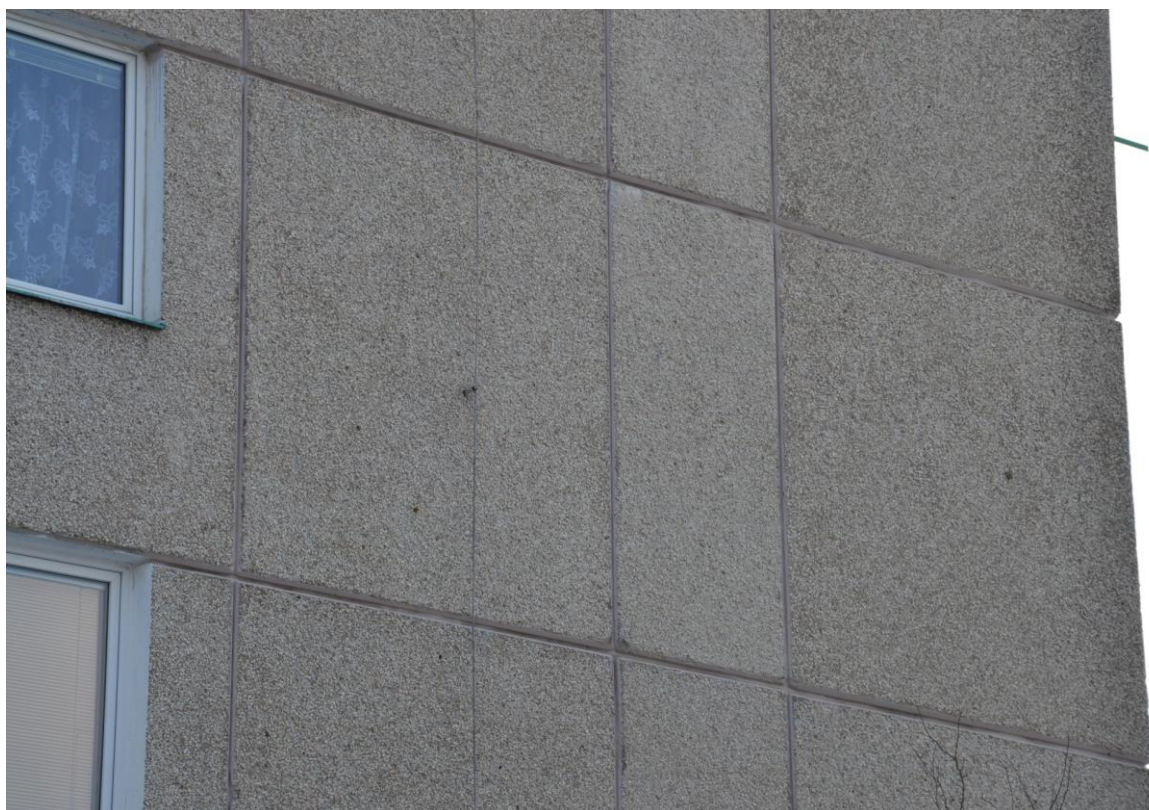
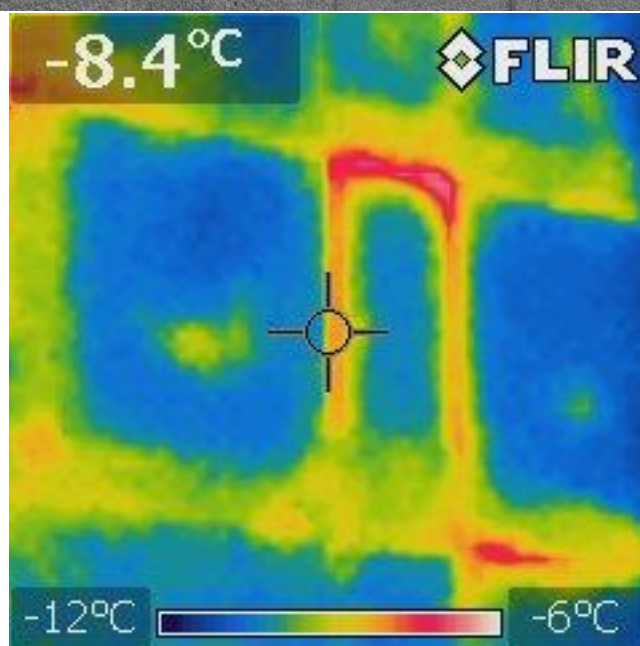
Snímek č. 13 – č.p. 1315 přední strana - 1. – 2. NP

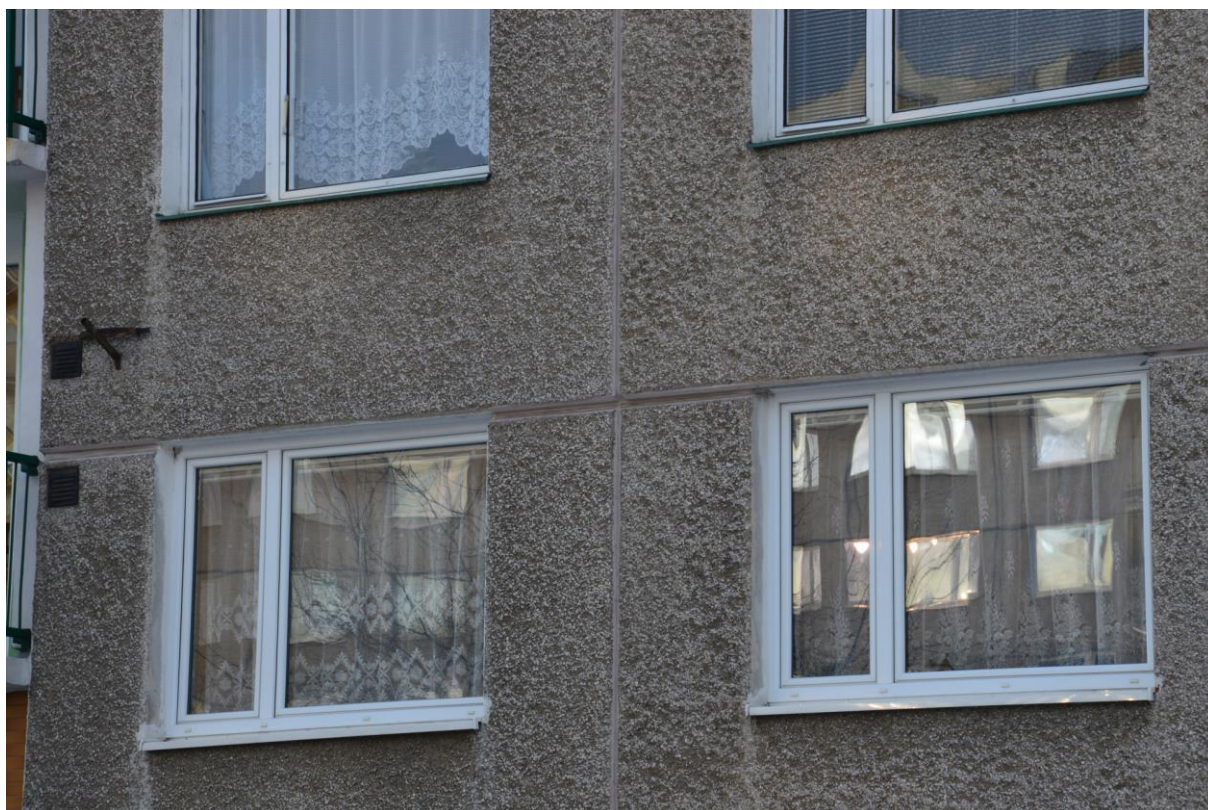
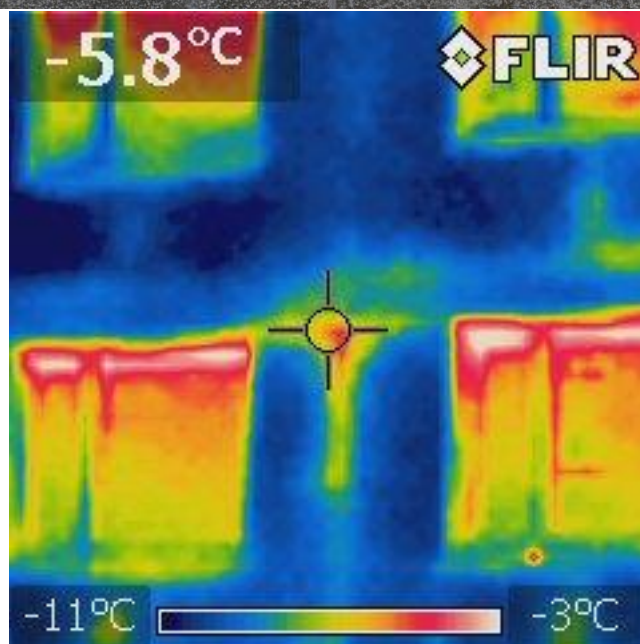
Snímek č. 14 – č.p. 1315 – přední strana - 5. – 6. NP

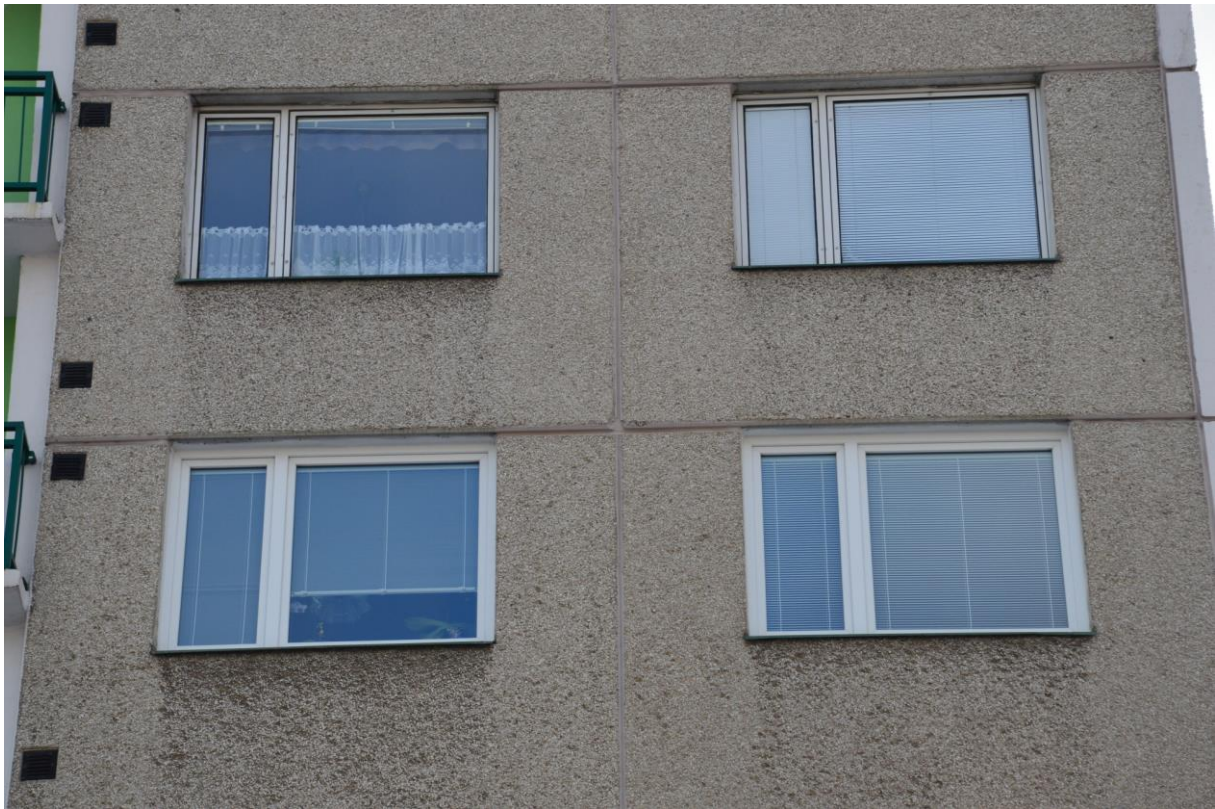
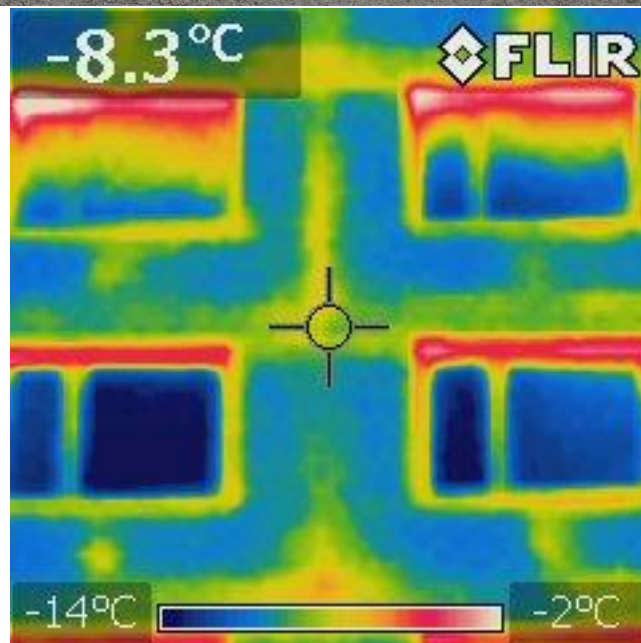
Snímek č. 15 – č.p. 1314 – přední strana - 1. – 2. NP

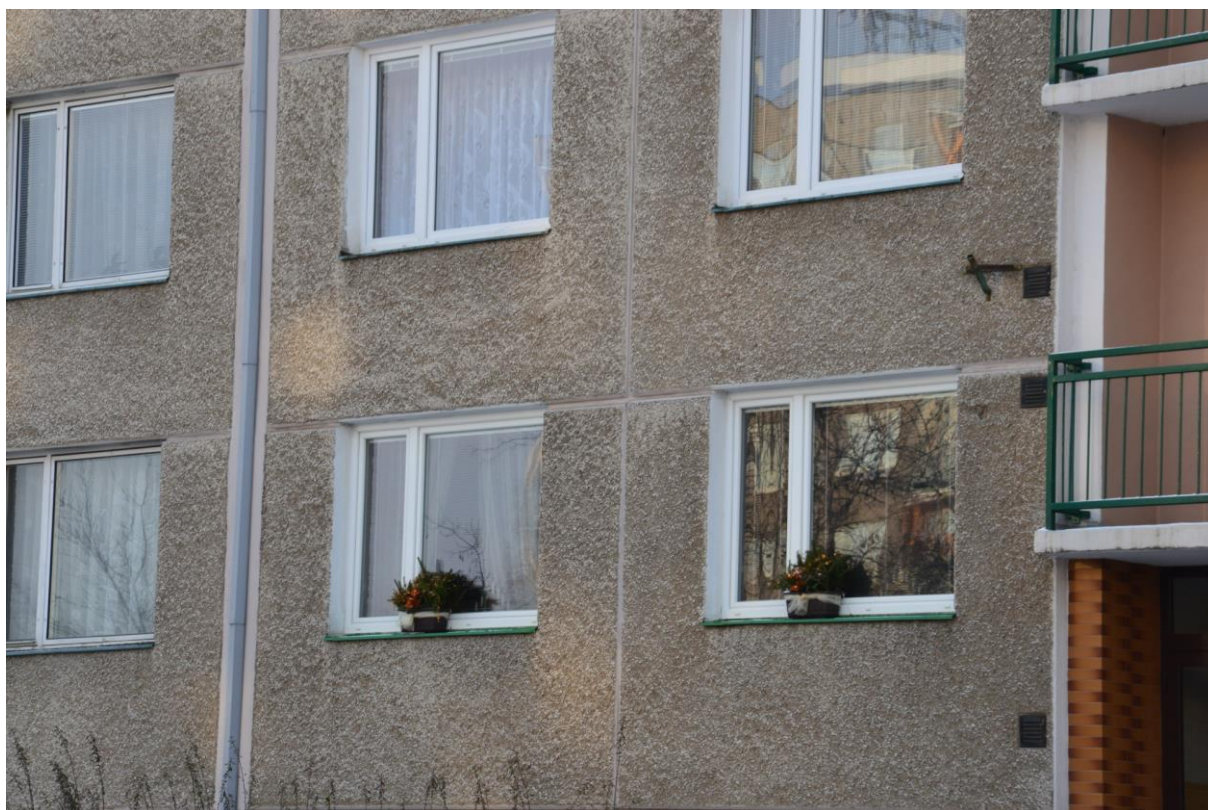
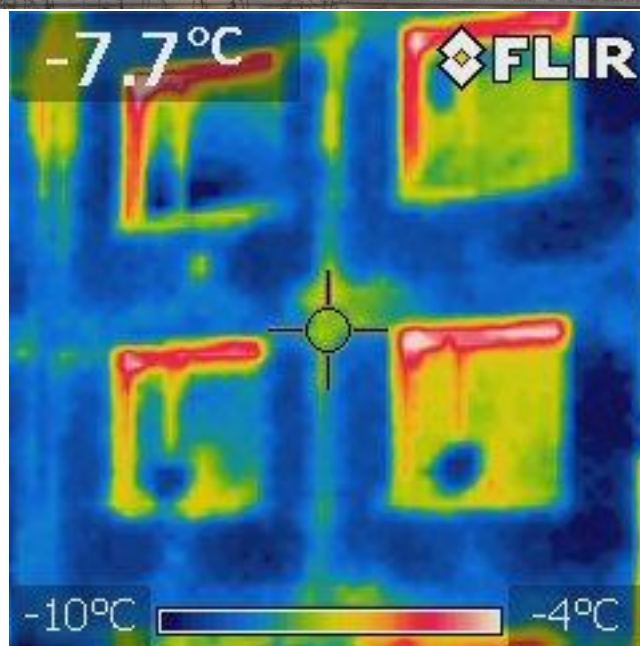
Snímek č. 16 – č.p. 1313 – společná lodžie
